CONCOURS PHOTO

Prix Jeune regard décalé
sur la pathologie **2019**

Concours photo AQC 2019 : 1er prix de la catégorie étudiant pour l'ENTPE

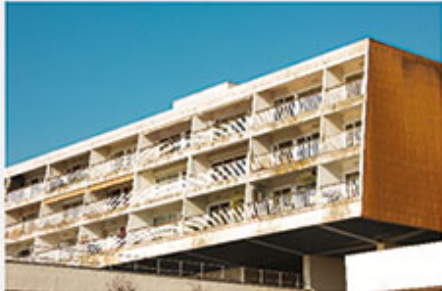
Andréa MALET
Premier Prix

Coulures de rouille en façade, sous-faces et bandeaux des balcons. Ancrages des gardes corps altérés.

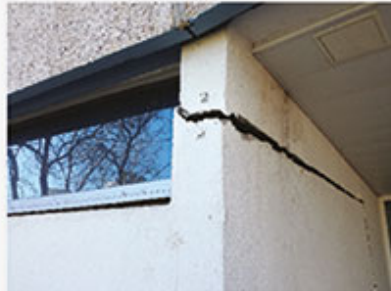
Théo DUSANG
Deuxième Prix

Fissures importantes des murs du bâtiment dues à un tassement différentiel du terrain.

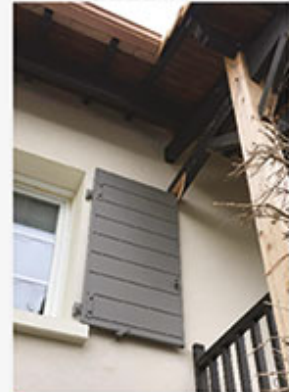
Antoine FORTINEAU
Prix Spécial du Jury

Entaille réalisée dans l'entrait de la charpente pour que le volet puisse s'ouvrir entièrement.
