CONCOURS PHOTO

Prix Jeune regard décalé
sur la pathologie **2019**

Concours photo AQC 2019 : 1er prix de la catégorie étudiant pour l'ENTPE

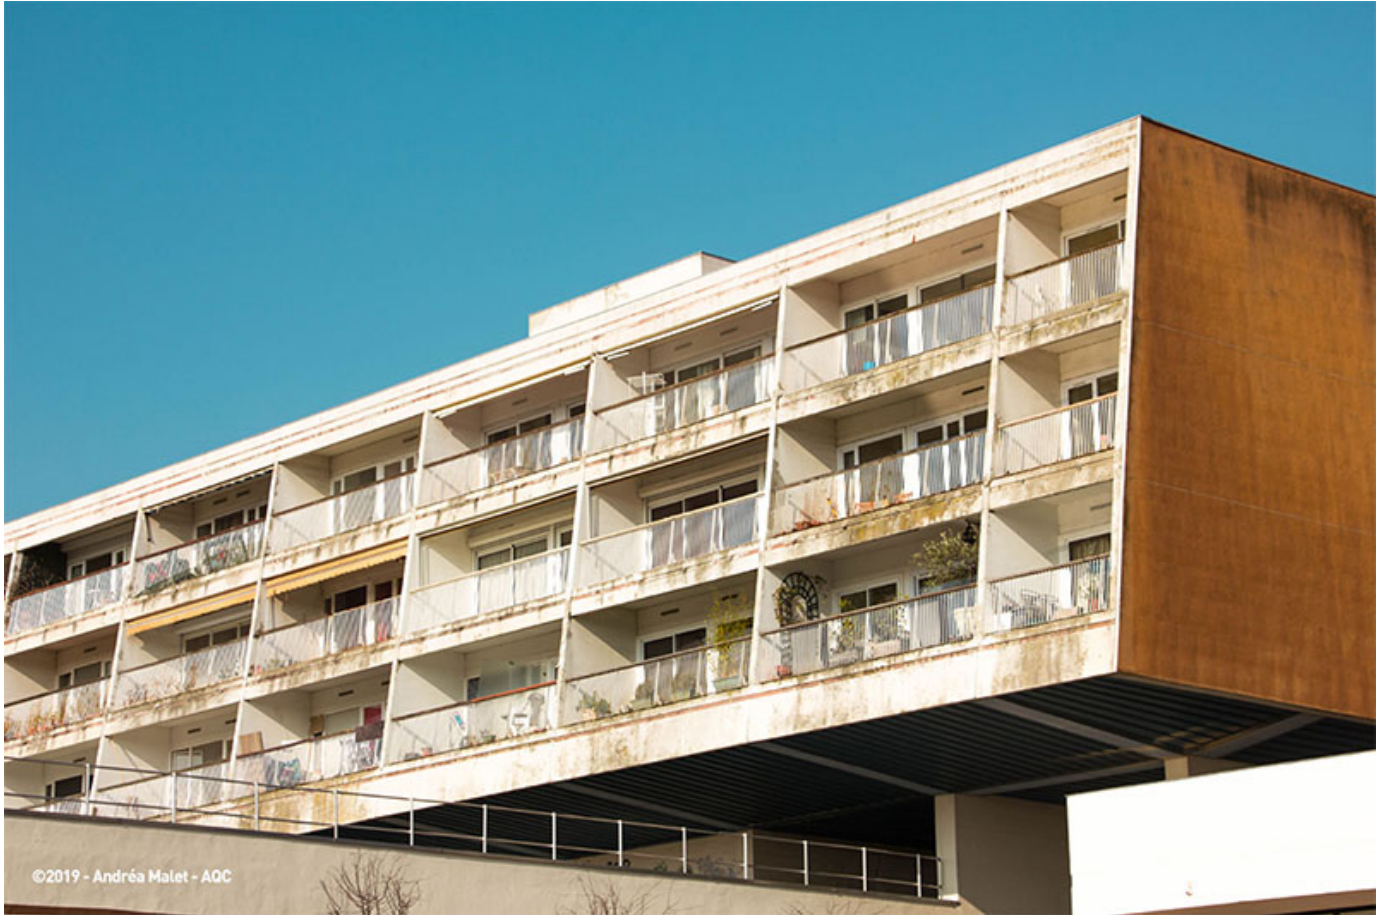
Sur ce cliché on distingue des coulures de rouille en façade, sous-faces et au niveau des bandeaux des balcons. De plus, les ancrages des gardes-corps sont altérés (©

Andréa Malet / AQC).

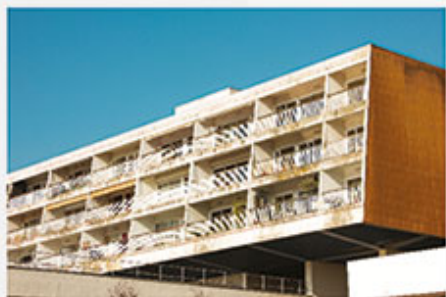
Andréa MALET
Premier Prix

Coulures de rouille en façade, sous-faces et bandeaux des balcons. Ancrages des gardes corps altérés.

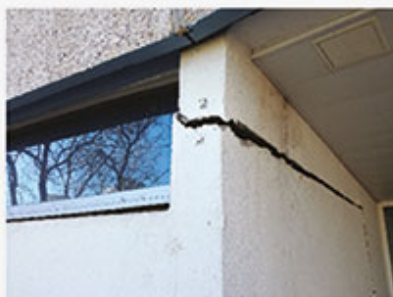
Théo DUSANG
Deuxième Prix

Fissures importantes des murs du bâtiment dues à un tassement différentiel du terrain.

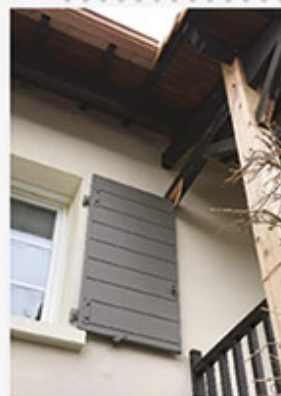
Antoine FORTINEAU
Prix Spécial du Jury

Entaille réalisée dans l'entrait de la charpente pour que le volet puisse s'ouvrir entièrement.
