CONCOURS PHOTO

Prix Jeune regard décalé
sur la pathologie **2019**

Concours photo AQC 2019 : 1er prix de la catégorie étudiant pour l'ENTPE

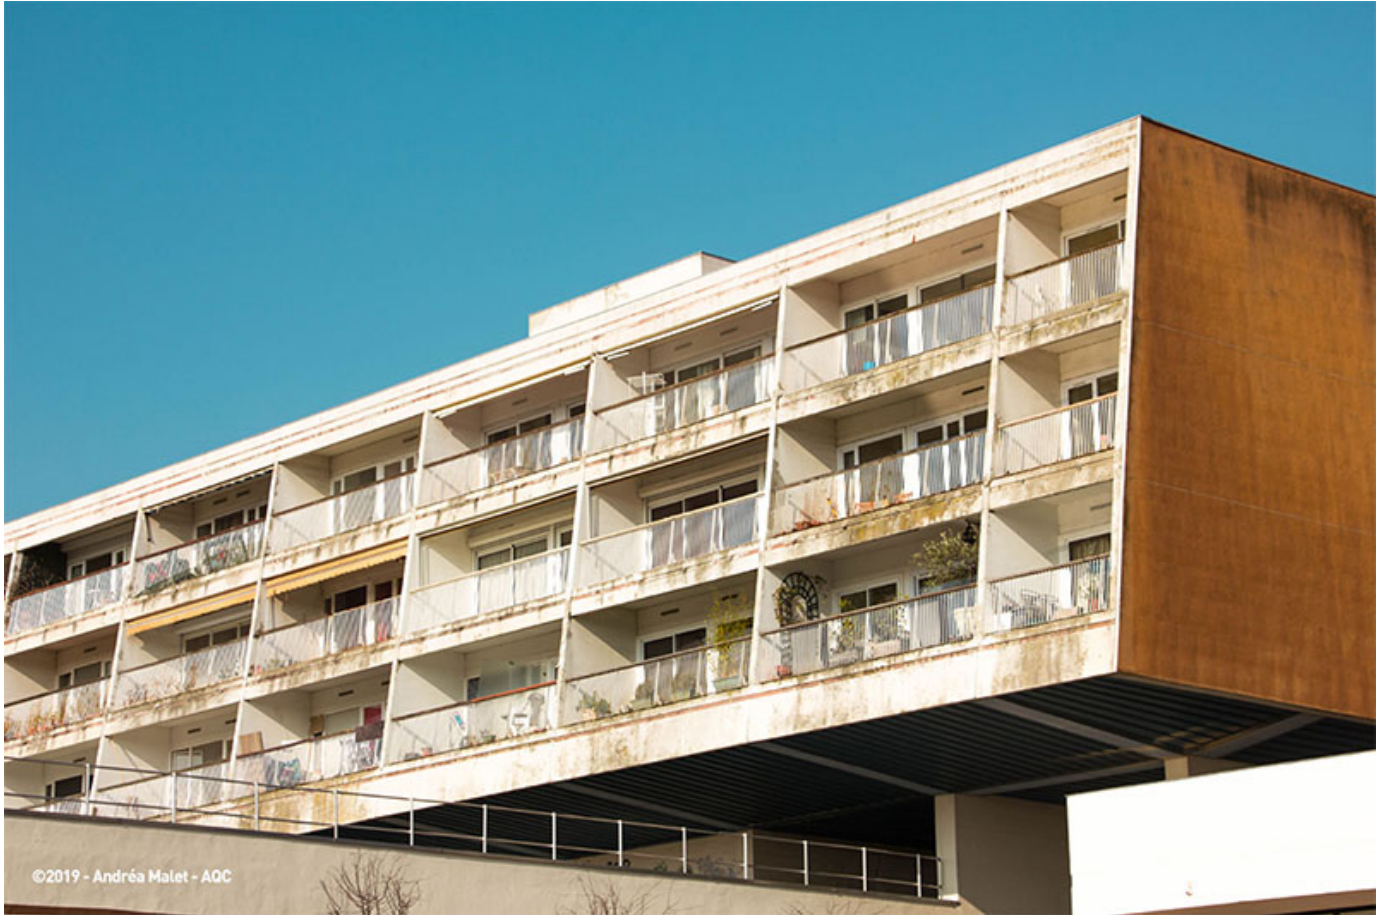
Sur ce cliché on distingue des coulures de rouille en façade, sous-faces et au niveau des bandeaux des balcons. De plus, les ancrages des gardes-corps sont altérés (©

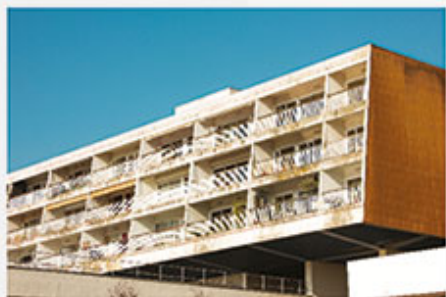
Andréa MALET
Premier Prix

Coulures de rouille en façade, sous-faces et bandeaux des balcons. Ancrages des gardes corps altérés.

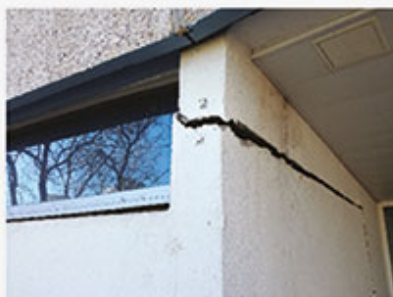
Théo DUSANG
Deuxième Prix

Fissures importantes des murs du bâtiment dues à un tassement différentiel du terrain.

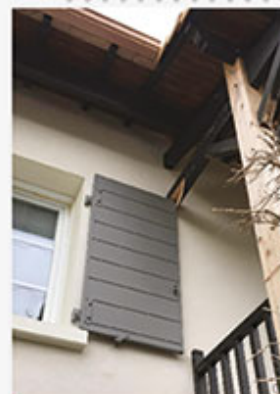
Antoine FORTINEAU
Prix Spécial du Jury

Entaille réalisée dans l'entrait de la charpente pour que le volet puisse s'ouvrir entièrement.
